A VÍZGYŰJTŐ-GAZDÁLKODÁSI TERV FELÜLVIZSGÁLATA TERÜLETI FÓRUM

Felszín alatti vizek a 2. Vízgyűjtő-gazdálkodási Tervben Terhelések és Hatások

Mészárosné Bunász Nikoletta
Közép-Tisza-vidéki Vízügyi Igazgatóság

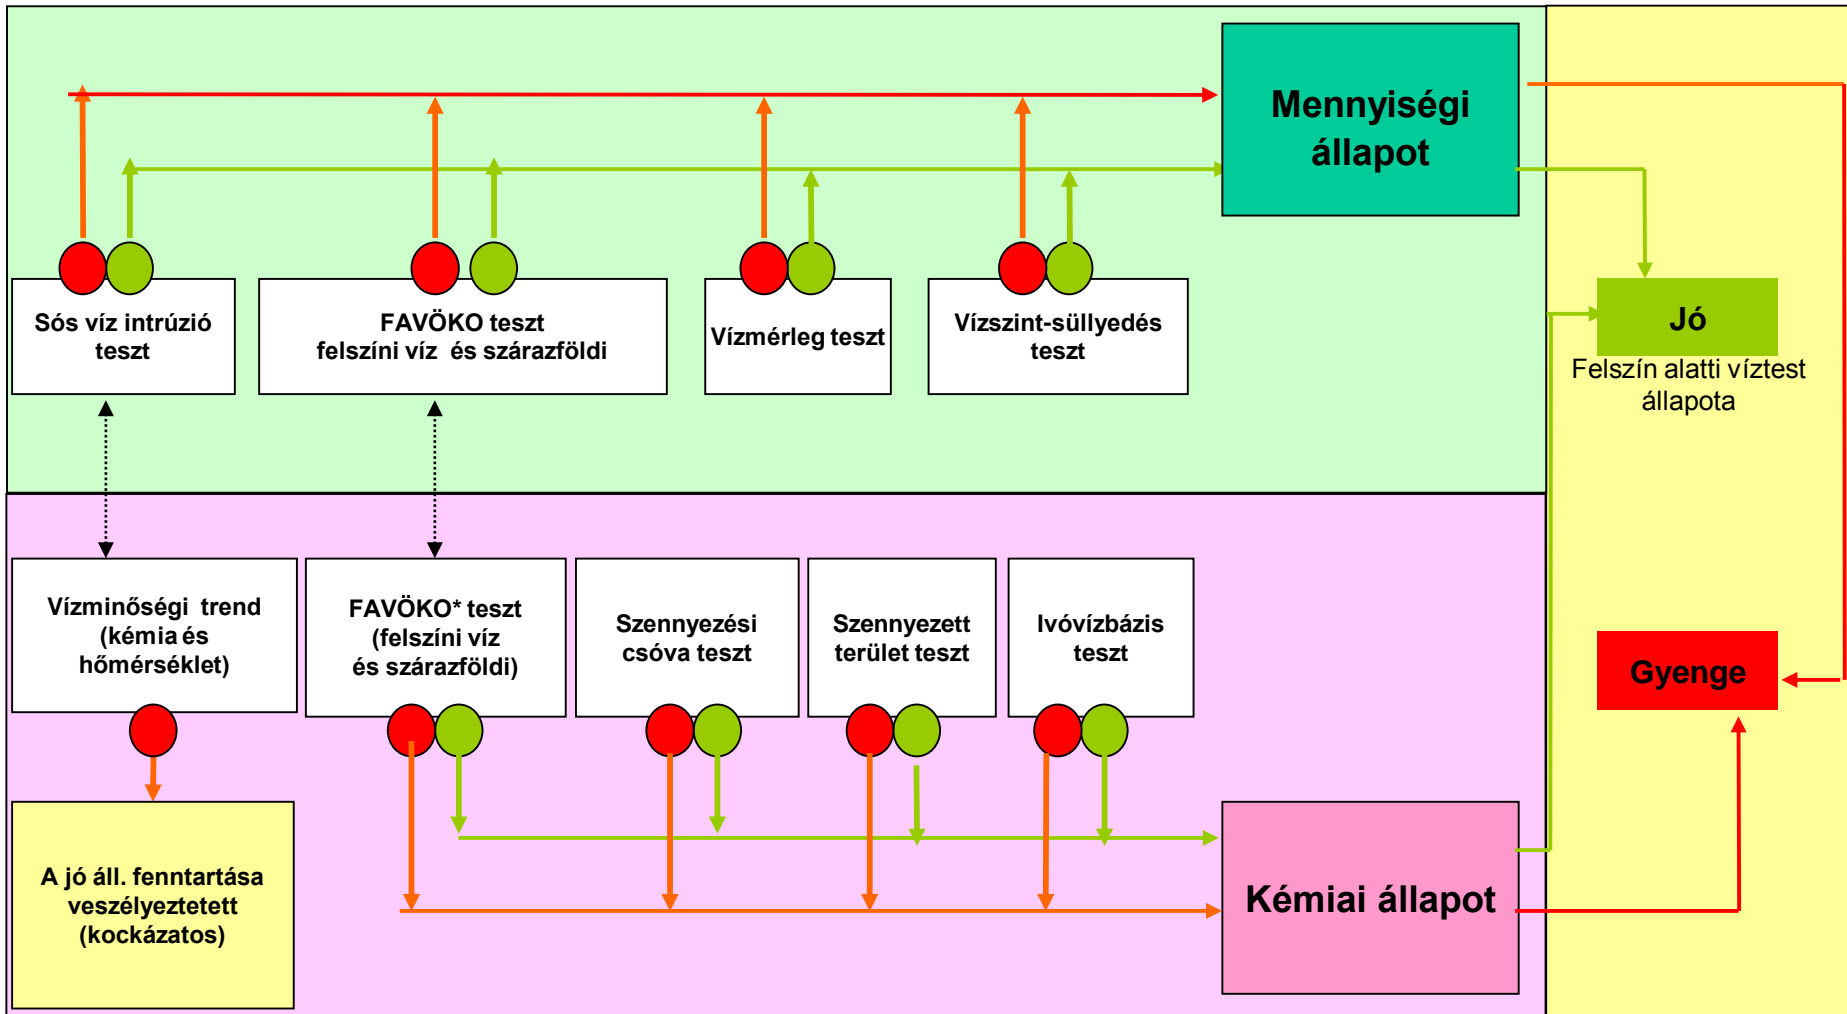
A FELSZÍN ALATTI VIZEK ÁLLAPOTÉRTÉKELÉSI MÓDSZERE

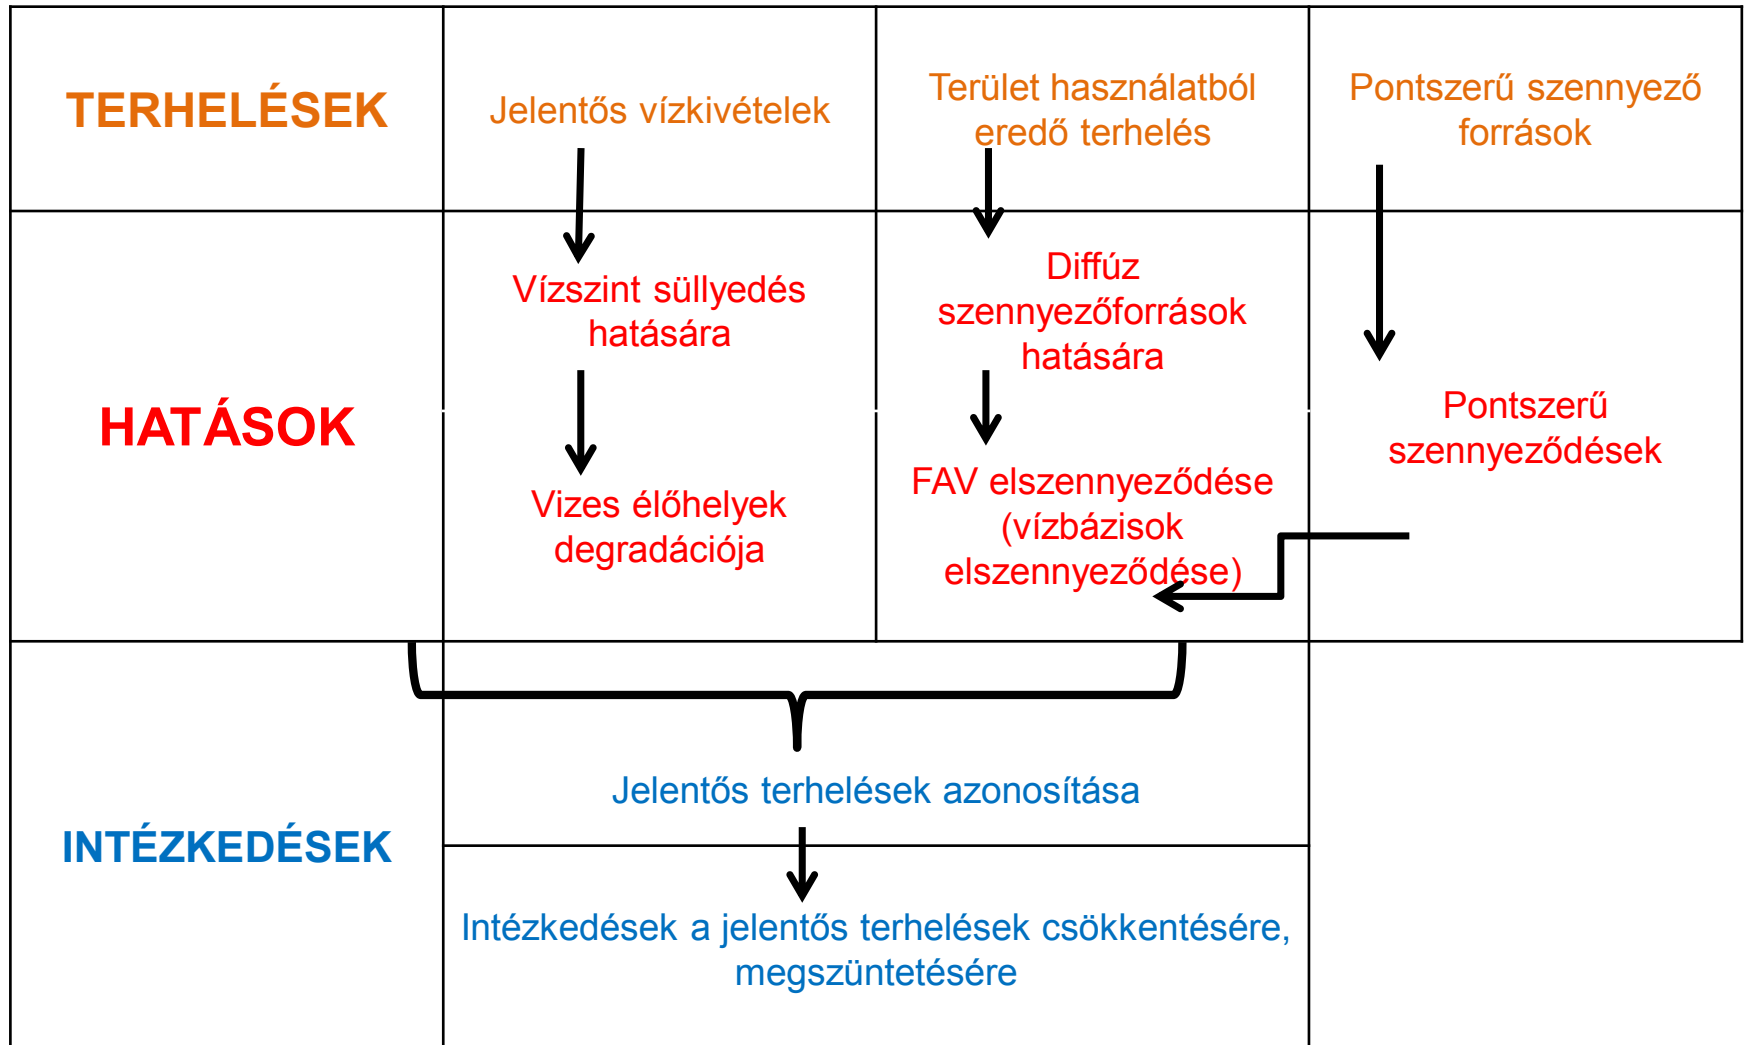
FELSZÍN ALATTI VIZEKET ÉRINTŐ JELENTŐS TERHELÉSEK, HATÁSUK ÉS INTÉZKEDÉSEK

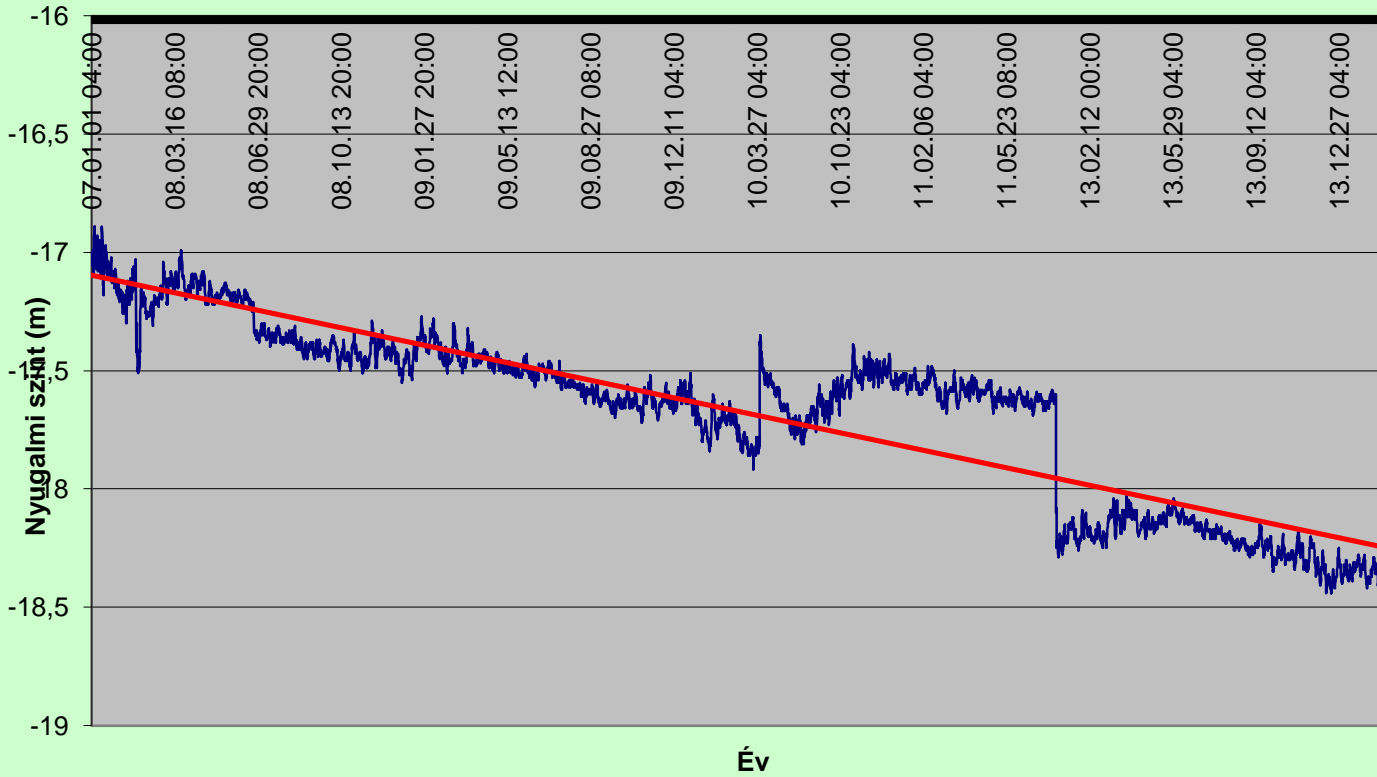
Nagykőrös K-711 figyelőkút (950m) 2007-2014.

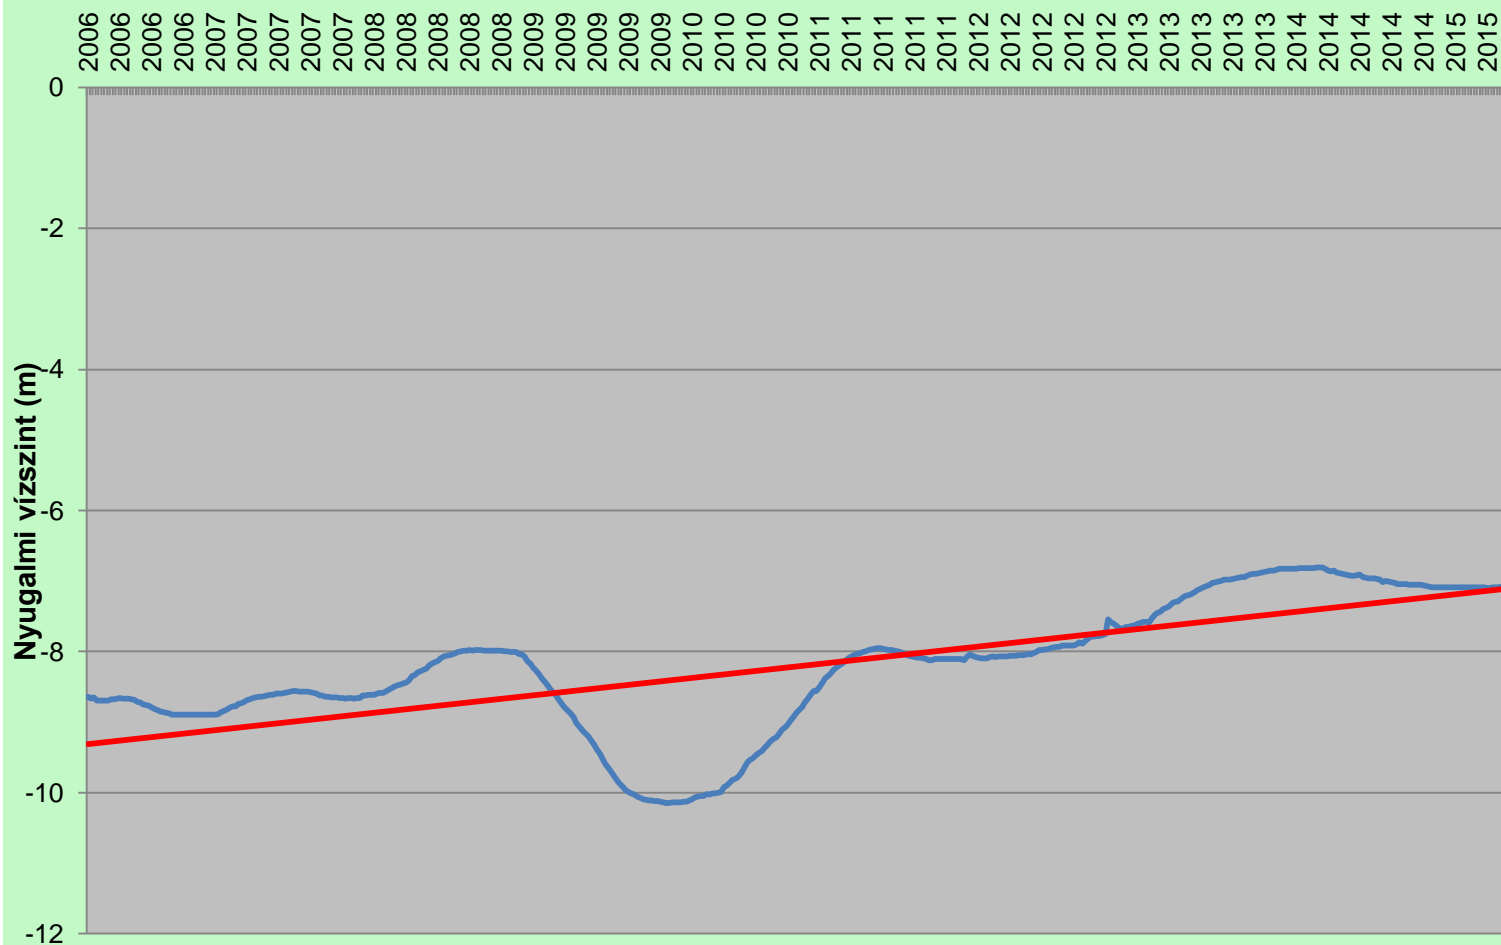
Mezőtúr 3128 törzsszámú rétegvíz figyelő kút 2006-2015.
középső-pleisztocén

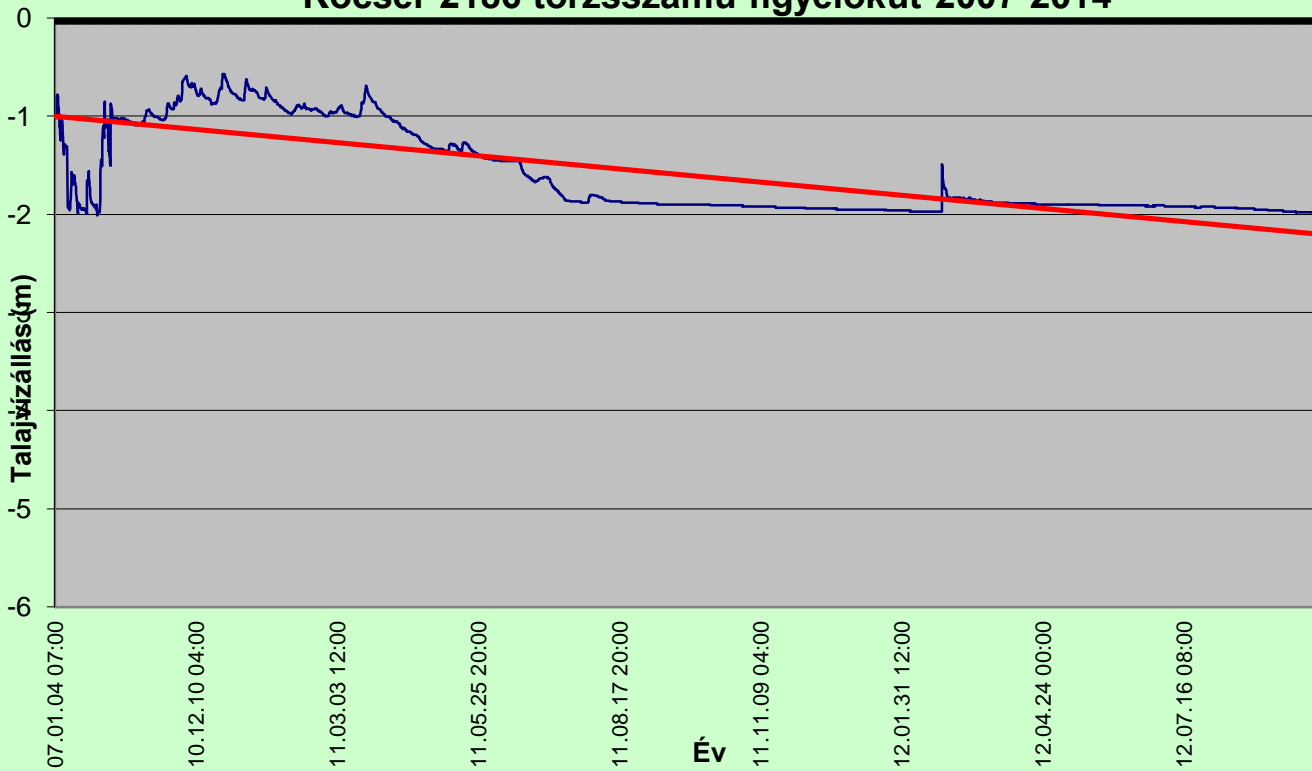
Kocsér 2186 törzsszámú figyelőkút 2007-2014
